Orçamentação e Gestão da Reconstrução de uma Obra: Caso de estudo de um edifício

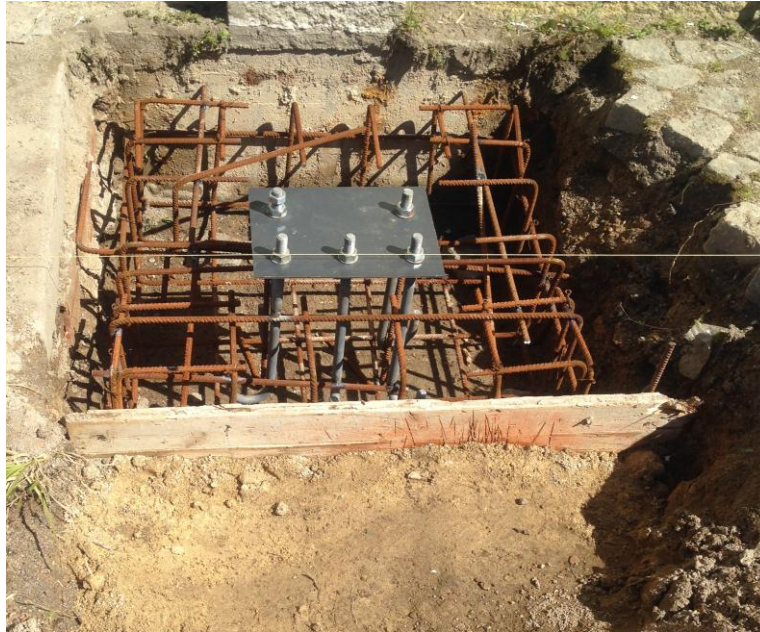
Figura 81- Sapata com cofragem em madeira

Imediatamente antes da colocação do betão, os moldes foram inspecionados, de modo a garantir as dimensões, forma, estanqueidade, rigidez, rugosidade e limpeza.

As cofragens necessárias à execução das formas e vazamentos necessários foram, realizadas com materiais leves e imputrescíveis, (ver Figura 81).

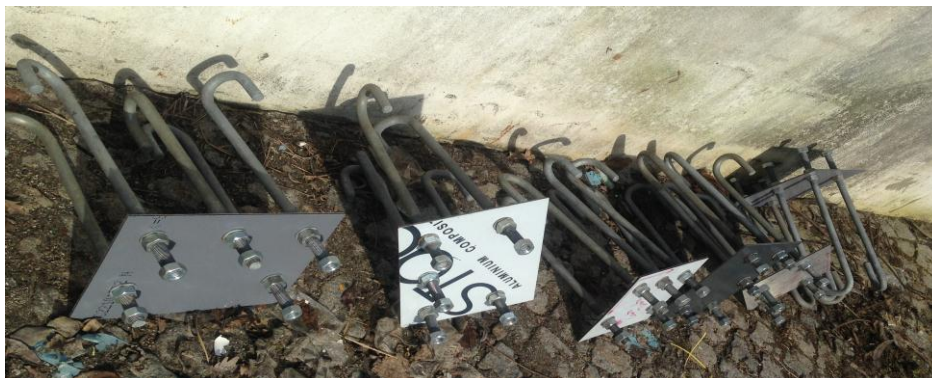
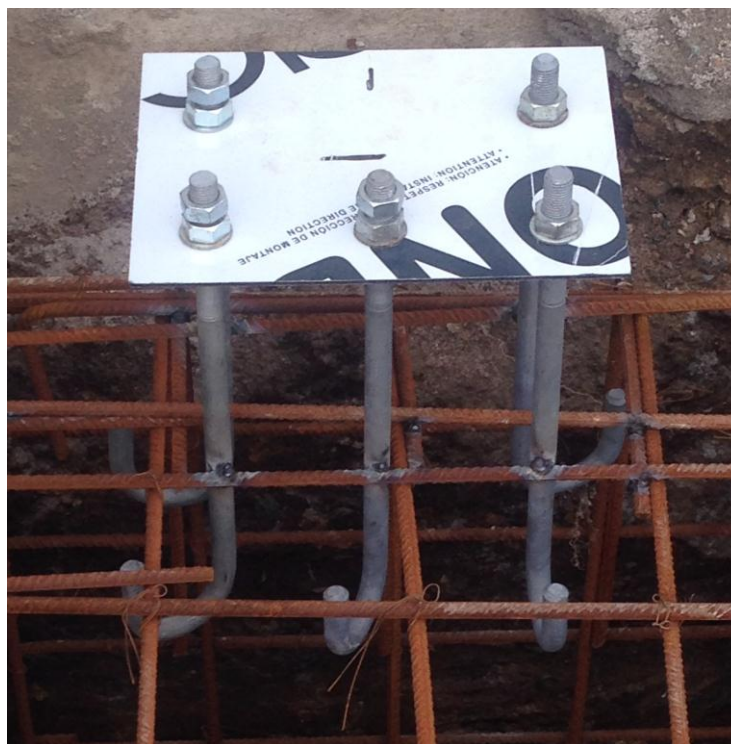
Os chumbadouros são barras que têm por finalidade fixar as placas de base dos pilares às fundações. Em geral, os chumbadouros são formados por barras todas redondas ou todas rosqueadas ou só rosqueadas numa ou duas extremidades, normalmente, formadas em aço. Os chumbadouros utilizados, (ver Figuras 82 e 83), foram os previstos no caderno de encargos e em projeto de pormenor, (ver Anexo XII).

Figura 82- Chumbadouros

Figura 83- Chumbadouro aplicado

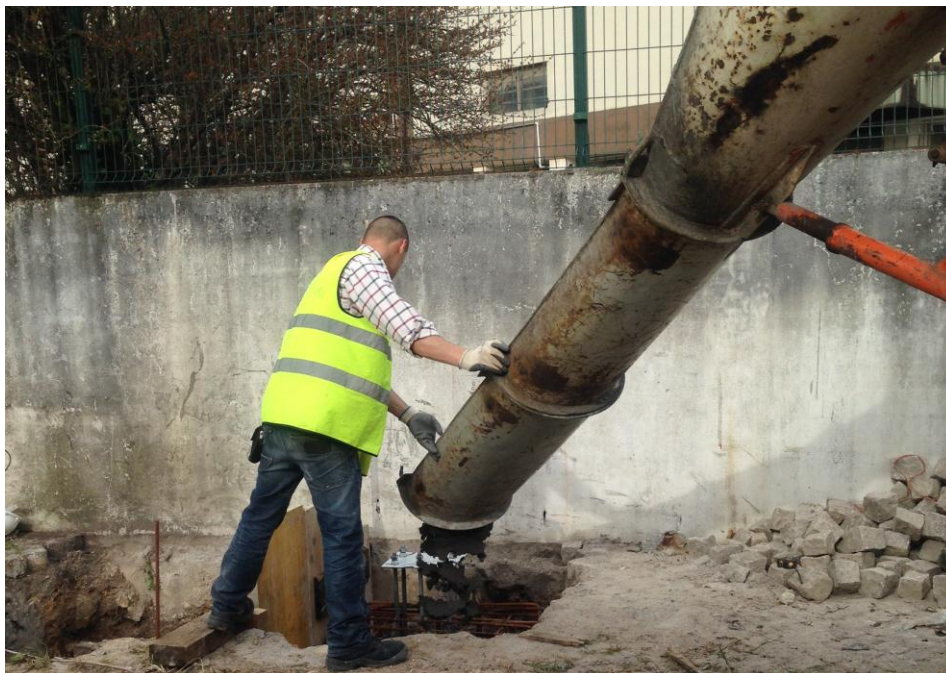
Figura 84- Betonagem

A betonagem das fundações foi efetuada com o cuidado necessário para não afetar o posicionamento das armaduras e com uma vibração não excessiva, de forma a evitar a segregação dos inertes, (ver Figura 84). Nesta fase, foram tidas em conta as juntas de betonagem, tornando-as irregulares, para posteriormente se obter maior aderência entre o betão. O betão foi também regado nos primeiros dias, recorrendo a aditivos, quando necessário, a fim de se evitar uma secagem excessivamente rápida que pudesse provocar a fendilhação por retração.

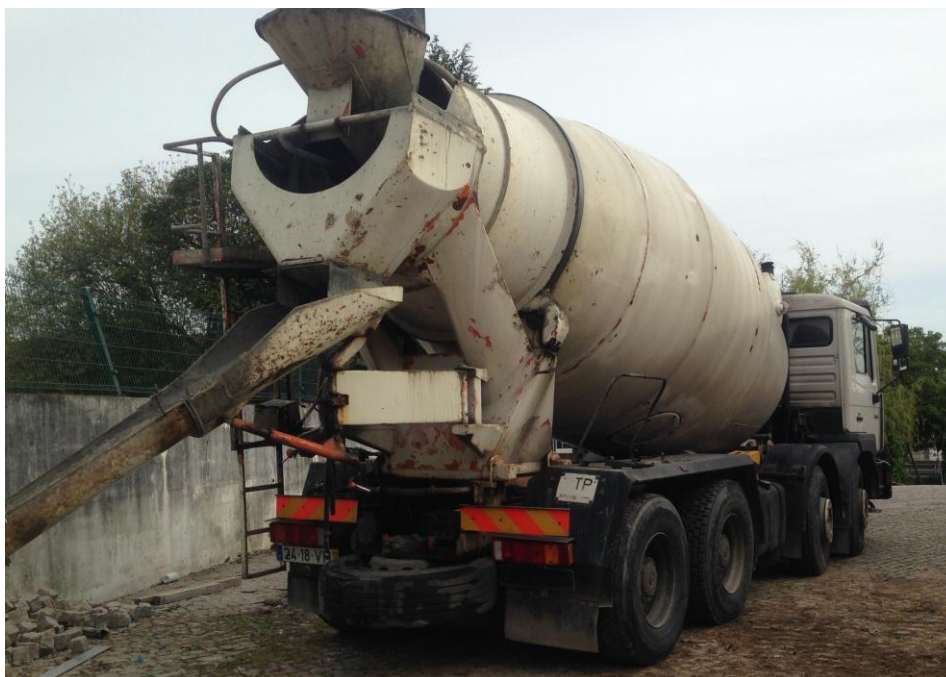
Figura 85- Camião de bombagem do betão

Foi utilizado betão pronto do centro produtor de betão mais próximo, BETÃO LIZ, o qual foi bombeado por uma autobomba com capacidade adequada da classe preconizada para os diversos elementos estruturais e conforme respetivo projeto de especialidade, (ver Figura 85).

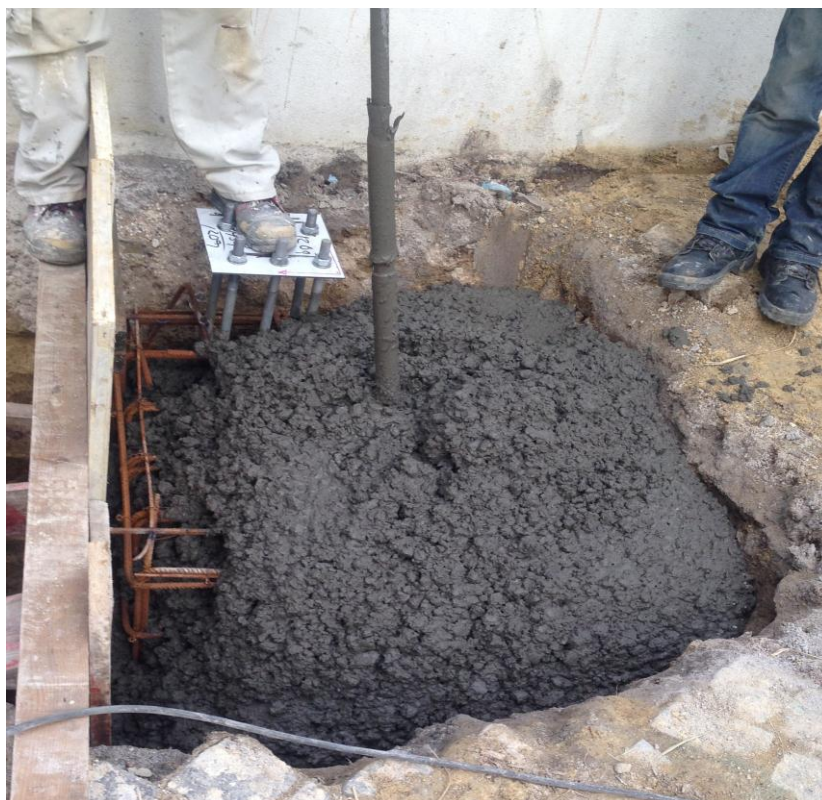
Figura 86- Vibração aquando da betonagem

O betão foi regularmente distribuído por camadas horizontais de espessura, não ultrapassando em geral 30 cm, e apiloado com vibradores apropriados, para que ficasse o mais compacto possível e não deixasse vazios no interior da massa, à volta das armaduras. Antes de se lançar uma nova camada, verificou-se se a anterior estava bem compactada e se encontrava ainda fresca. Teve-se especial cuidado com as secções mais apertadas e de maior densidade de armaduras, de forma a garantir-se uma boa compactação do betão.

A vibração foi feita de maneira uniforme, até que a água de amassadura pudesse refluir à superfície e para que o betão ficasse homogêneo, (ver Figura 86).

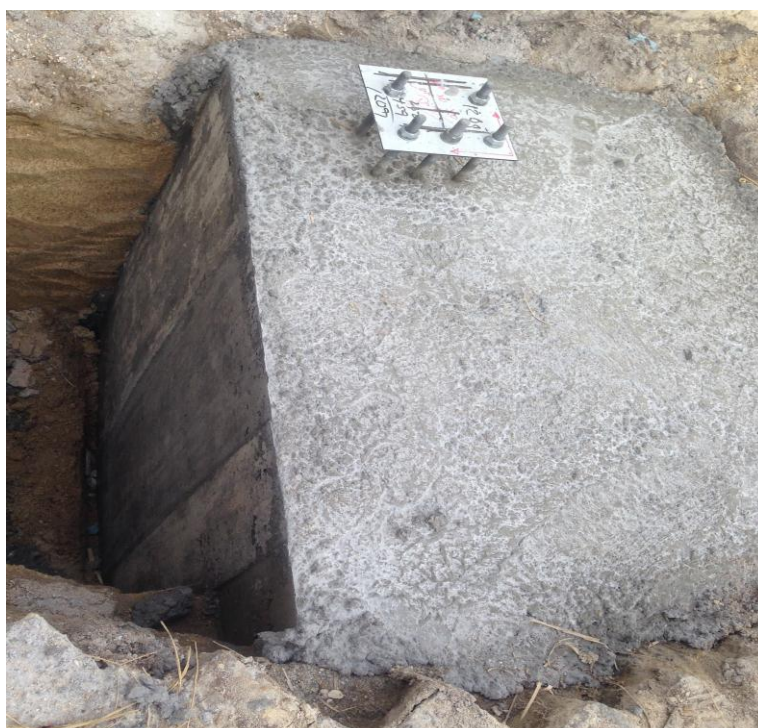
Figura 87- Descofragem

A descofragem foi efetuada assim que o betão ganhou resistência suficiente (2 a 3 dias após a betonagem), o que permitiu a remoção da cofragem sem danificar o betão, (ver Figura 87).

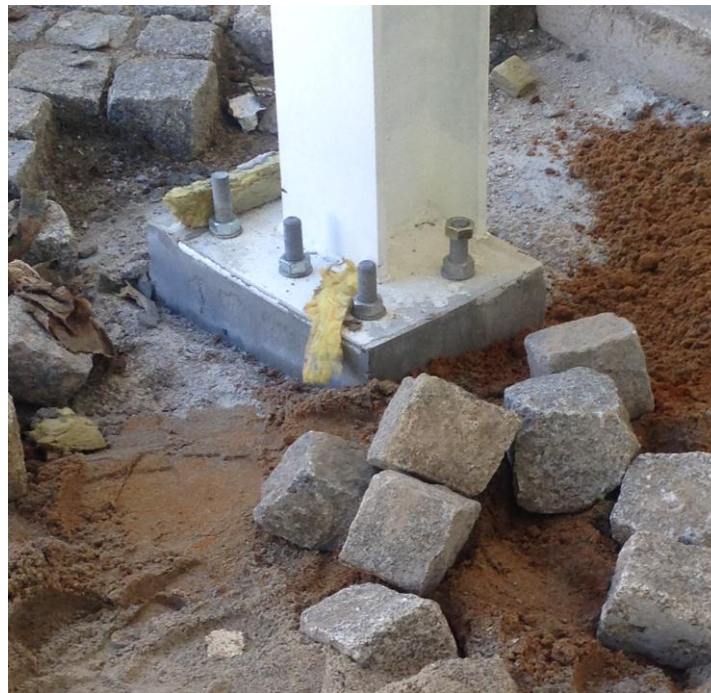
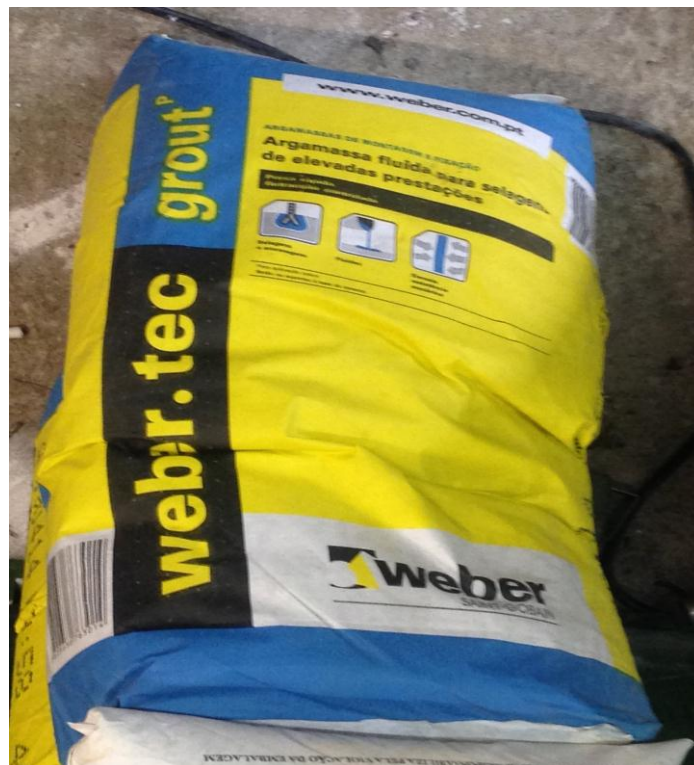
Após a descofragem foi aplicado o Grout na zona dos chumbadouros para que estes ganhassem mais resistência na aplicação do coberto metálico, (ver Figuras 88 e 89).

Figura 88- Após aplicação do grout

Figura 89- Grout- Weber

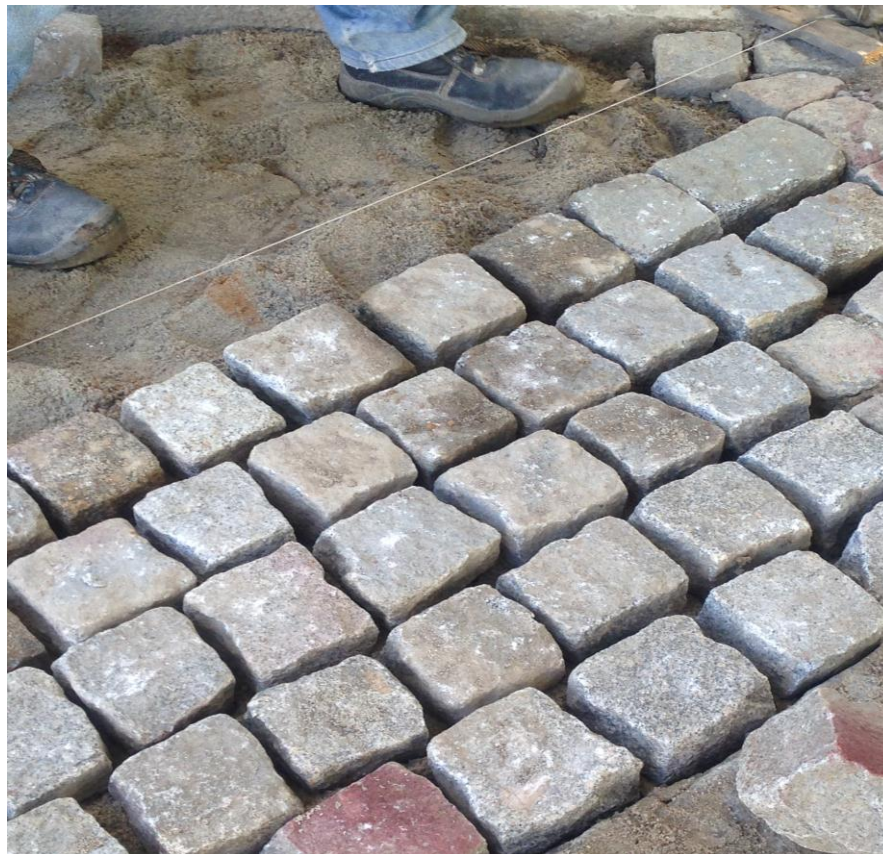
Figura 90- Reposição da calçada

Após a colocação do coberto, foi feita a reposição do pavimento em paralelos, conforme estava antes da intervenção, (ver Figura 90).

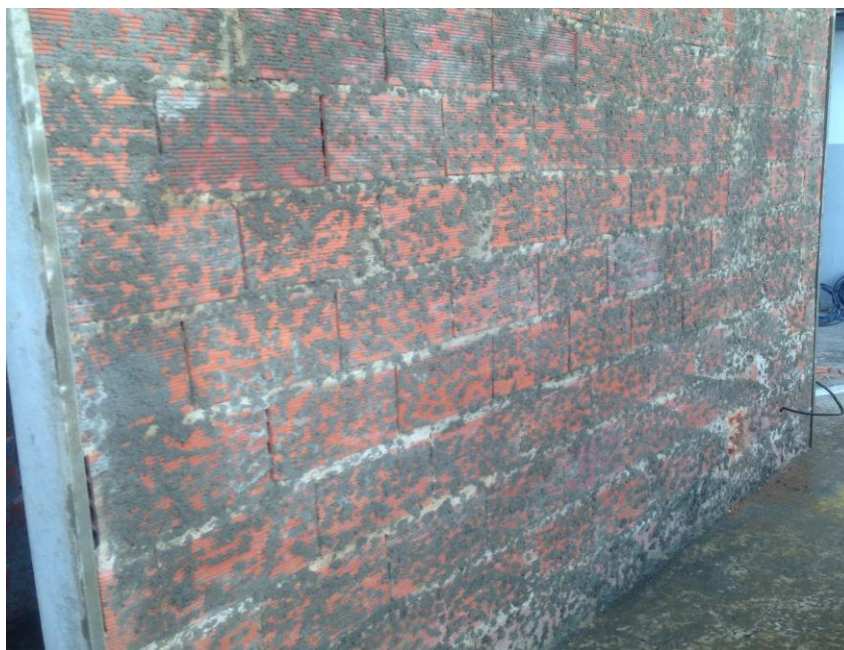
Figura 91- Chapisco

Nas paredes, foi aplicado o chapisco, (ver Figura 91), emboço e reboco com acabamento a areado para receber acabamentos em pintura ou cerâmicos nos Wc.

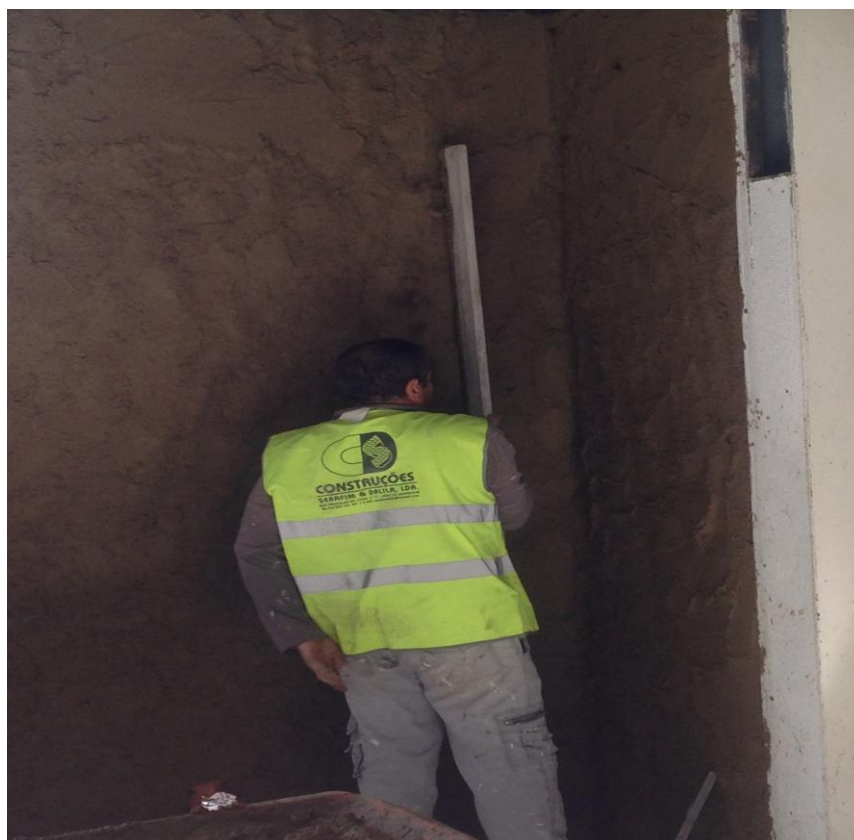
Figura 92- Emboço

O emboço foi aplicado com uma argamassa feita à base de cimento, meia areia ao traço 1:4, (ver Figura 92).

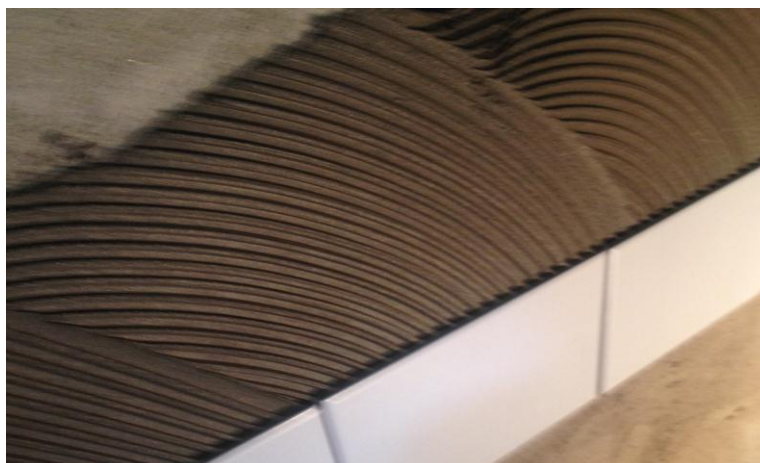
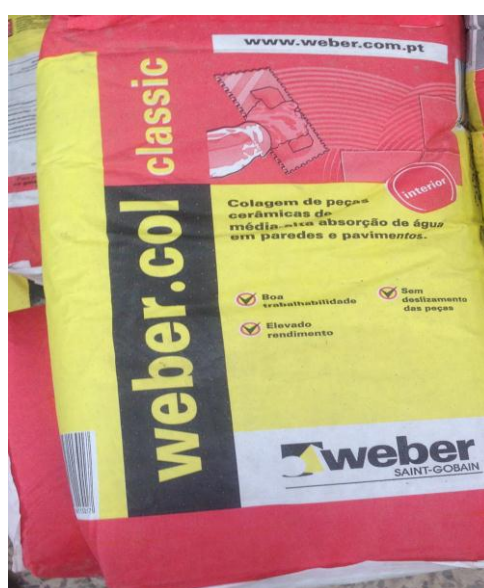
- regularização da superfície, para assentamento de material cerâmico, (ver Figuras 94 e 95);
- fornecimento e aplicação de cimento-cola, a aprovar pela Fiscalização;
- aplicação de cruzetas plásticas de 2mm de junta;
- barramento, com cimento-cola, de toda a superfície do cerâmico;
- o assentamento do cerâmico começou, sempre, a partir da parte superior da guarnição das portas (parte superior da padieira ou vão), rematando no pavimento;
- tomação de juntas com material, tipo “Webber”.

Figura 94- Argamassa de colagem de cerâmicos em paredes e em pavimentos

Figura 95- Argamassa de colagem de cerâmicos aplicados em paredes e pavimentos- Weber

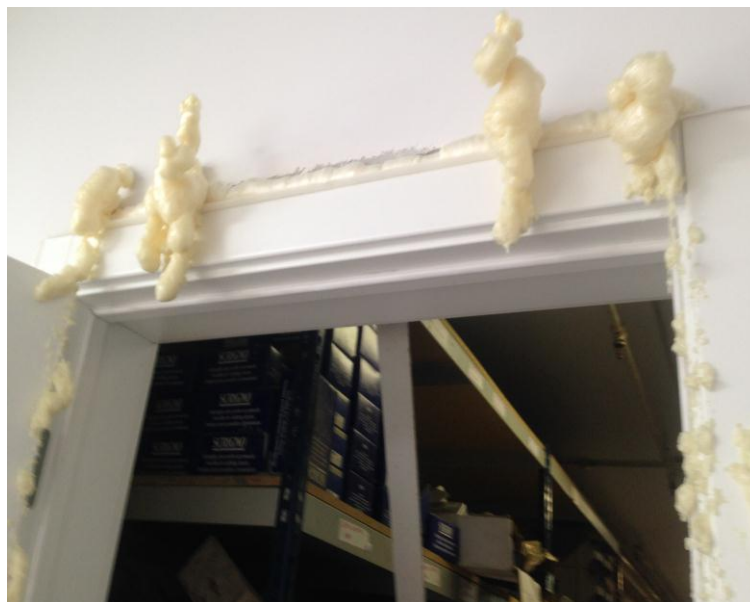
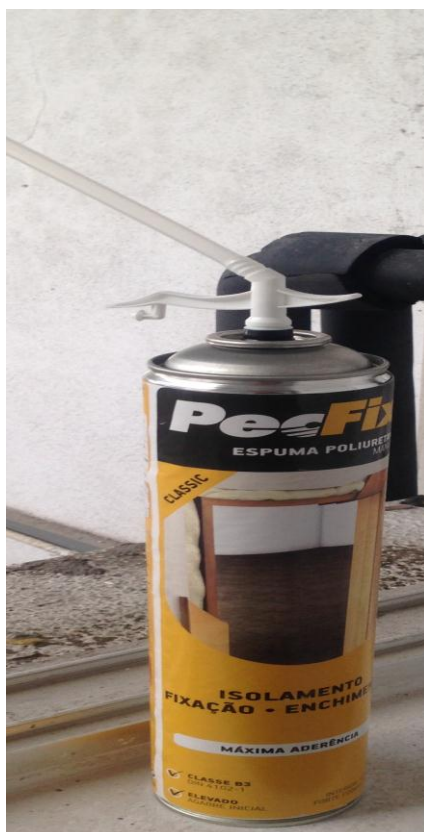
- regularização de base;
- aros e guarnições necessários;
- fixações, ferragens e demais acessórios necessários, ocultos, a aprovar pelo projetista;
- afinações e alinhamentos necessários ao bom funcionamento dos vãos;
- remates necessários, (ver Figuras 98 e 99).

Figura 98- Preenchimento do espaço vazio entre o aro da porta e a parede

Figura 99- Espuma utilizada para o preenchimento entre o aro da porta e a parede- Pecfix

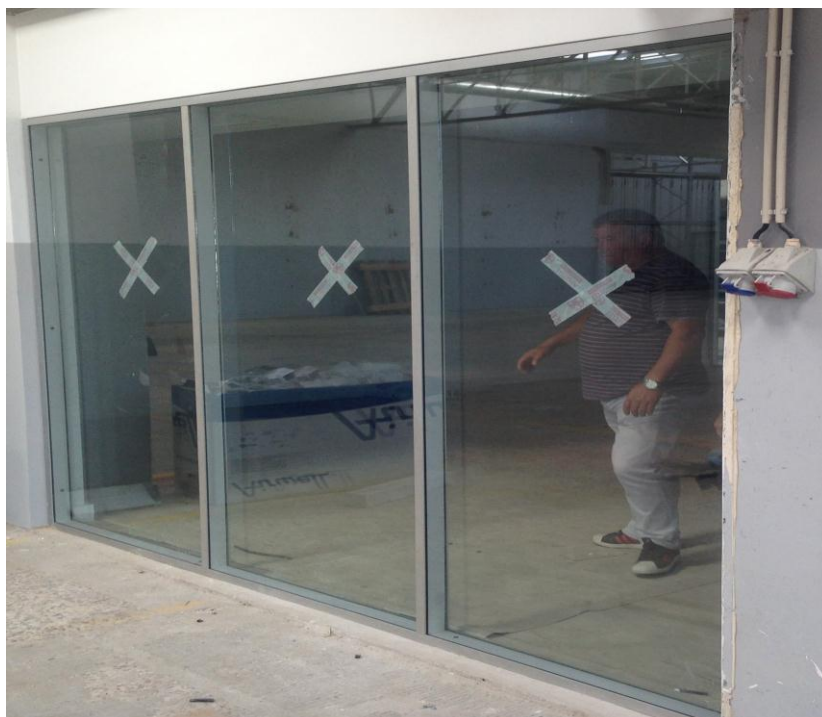
Figura 100- Caixilharia de alumínio

As peças de serralharia, (ver Figura 100), foram cuidadosamente executadas, tendo perfis e estruturas adequadas, dimensões e características, conforme caderno de encargos, mapa de vãos, desenhos de pormenores, e segundo os preceitos técnicos julgados mais corretos.

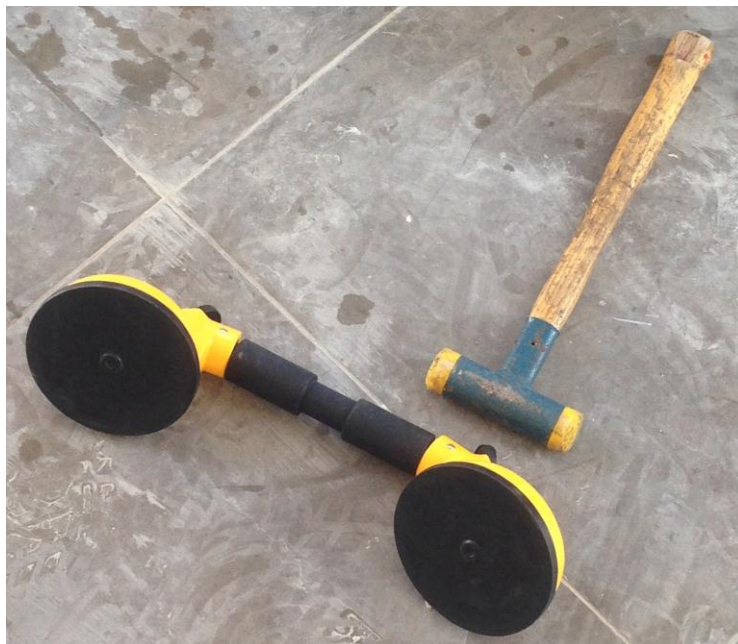
Figura 101- Ferramentas de aplicação dos vidros nas caixilharias de alumínio

Os vidros foram cortados com as folgas suficientes, de modo a puderem absorver os movimentos de contração e dilatação. A fixação dos vidros foi feita de acordo com o que foi definido nos pormenores do projeto. De uma forma geral, os vidros puderam ser assentes com perfis de borracha da melhor qualidade, garantindo uma perfeita vedação das águas, (ver Figura 101).

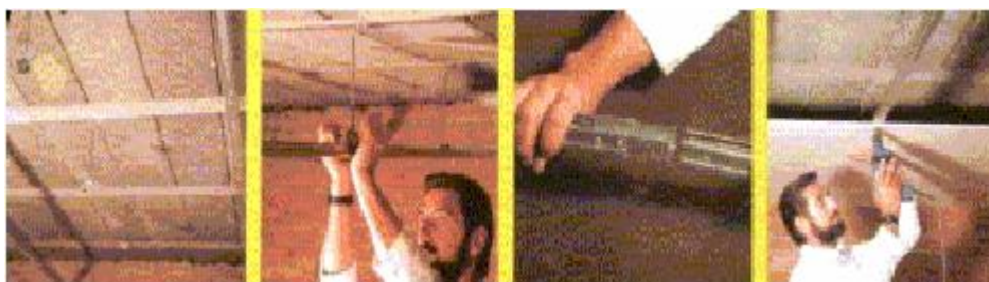
Figura 105- Exemplo ilustrativo da aplicação de teto em gesso cartonado

A montagem teve início com a aplicação do perfil de perímetro e com a fixação ao suporte de varetas roscadas, com a dimensão correspondente à altura de suspensão desejada, (ver Figura 105).

Os perfis longitudinais, carris, foram introduzidos nas forquilhas por pressão.

A junta entre perfis fez-se por meio de peças de união especialmente concebidas para este fim.

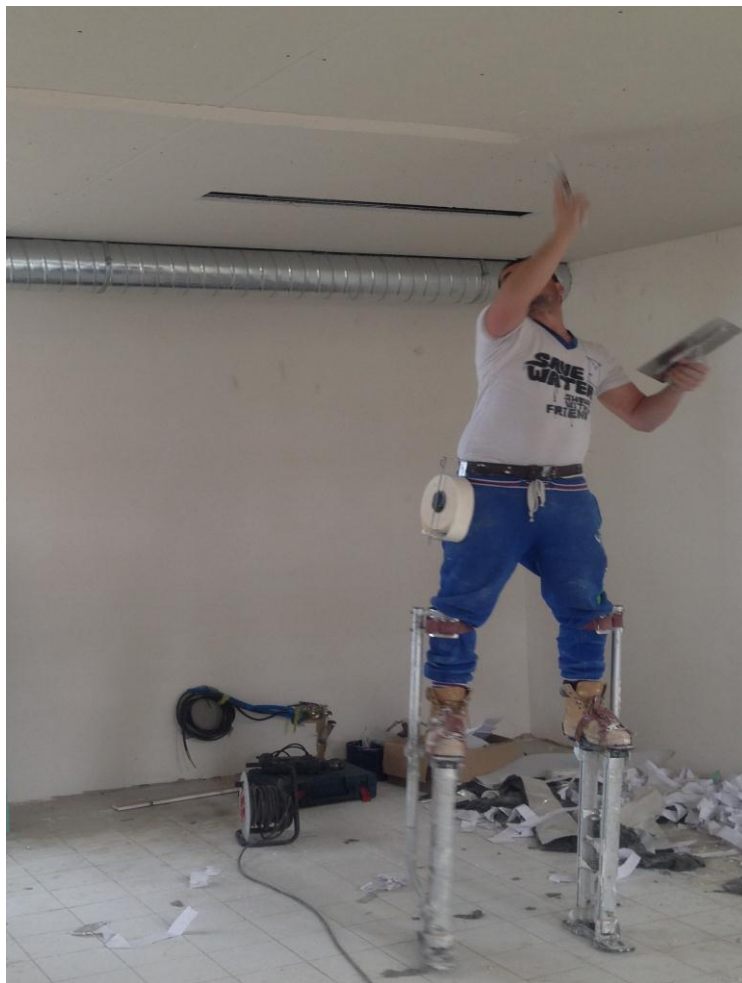
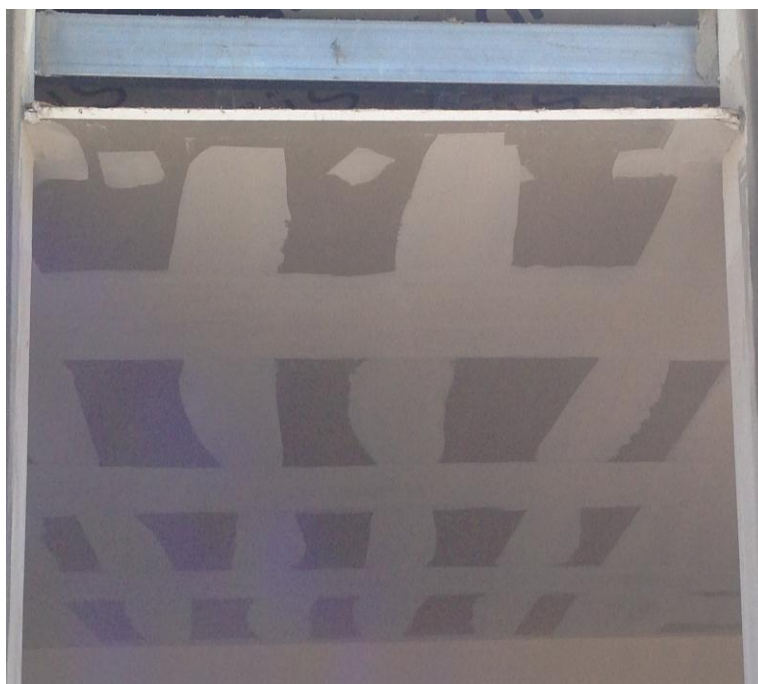
- A primeira operação foi o estender da pasta de juntas, previamente sobre a junta entre placas, por meio de uma espátula estreita;
- De seguida, colocou-se a cinta de juntas, esticando-se convenientemente desde cima até baixo, procurando que a fenda existente no centro da cinta coincidisse com o eixo da junta, (ver Figura 106);
- Posteriormente, e uma vez seca a operação anterior, deu-se uma demão de acabamento de pasta de juntas, mais larga que a anterior, utilizando uma espátula. Seca a primeira demão deu-se uma segunda que teve maior largura que a anterior, (ver Figura 107);
- Uma vez perfeitamente seco o tratamento de juntas, a face ficou pronta a decorar, admitindo qualquer tipo de acabamento tradicional.

Figura 106- Aplicação de pasta de juntas do gesso cartonado

Figura 107- Aplicação de pasta por cima da fita nas juntas do gesso cartonado

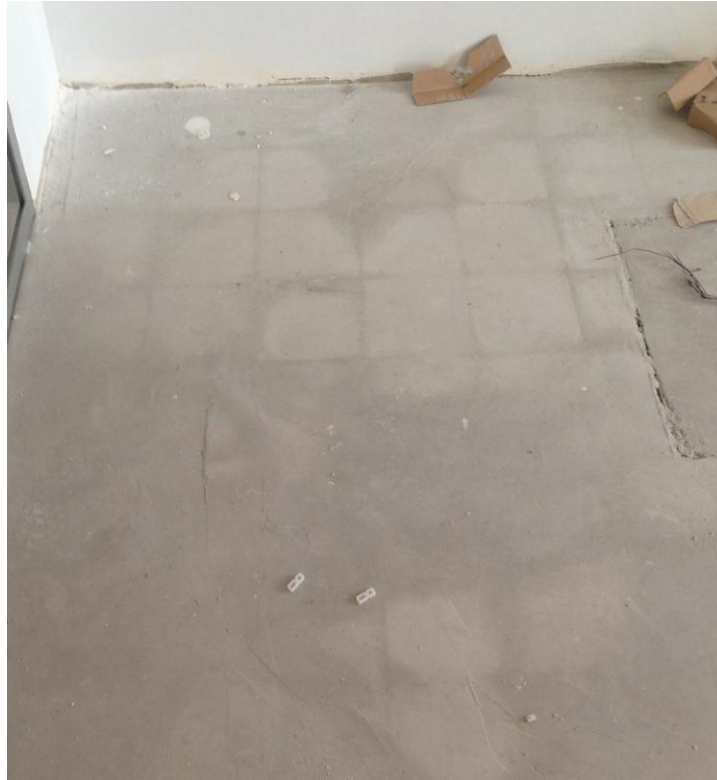
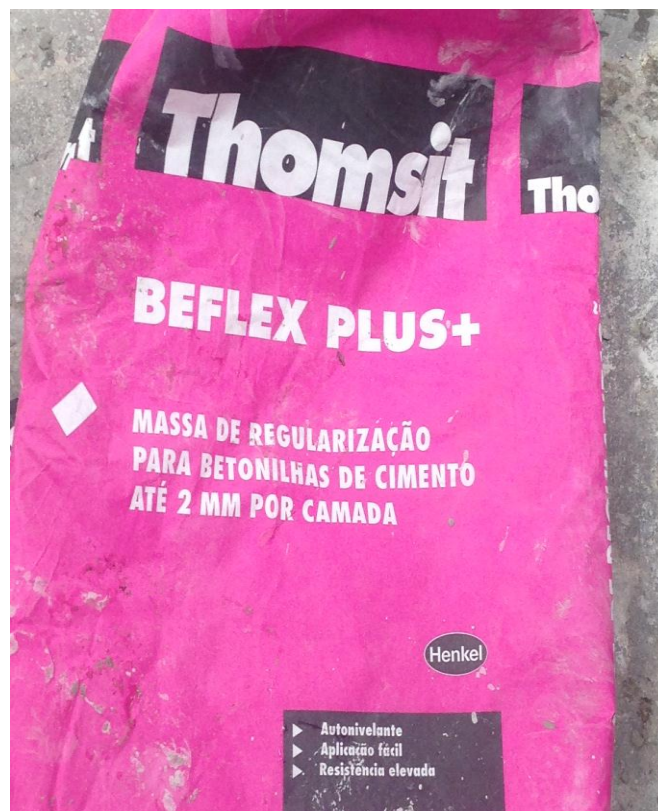
Foi aplicado vinílico nos escritórios e salas de reunião. Antes de se proceder à aplicação do mesmo, foi feita a preparação da sub-base, (ver Figuras 108 e 109). Esta, deve ser plana, limpa, sã, seca, sólida, dura, suave, moderadamente absorvente e não exposta a uma elevada humidade, (ver Figura 110).

Figura 108- Colocação de argamassa de regularização para preparar o pavimento para receber o vinil

Figura 109- Massa de regularização- Thomsit

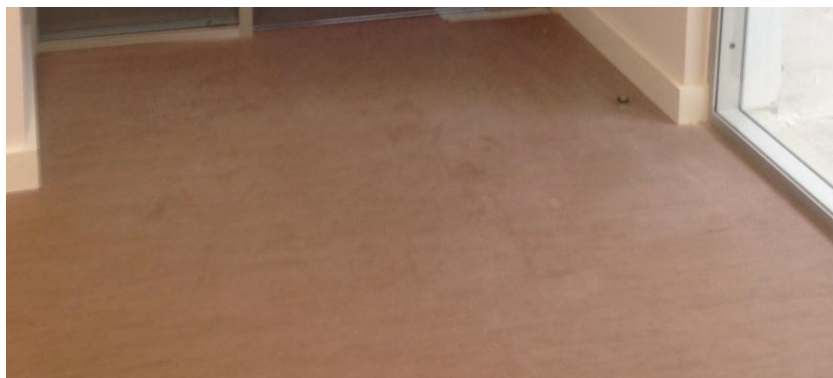
Figura 112- Resultado final da aplicação de vinil

Após a colocação do vinil, foi passado o rolo prensa para garantir que não ficassem bolsas de ar que causariam posterior empoamento. A aplicação deste foi feita do centro para as bordas do pavimento.

O remate dos bordos foi fácil de executar, dado que este pavimento não serviu de rodapé, (ver Figura 112).

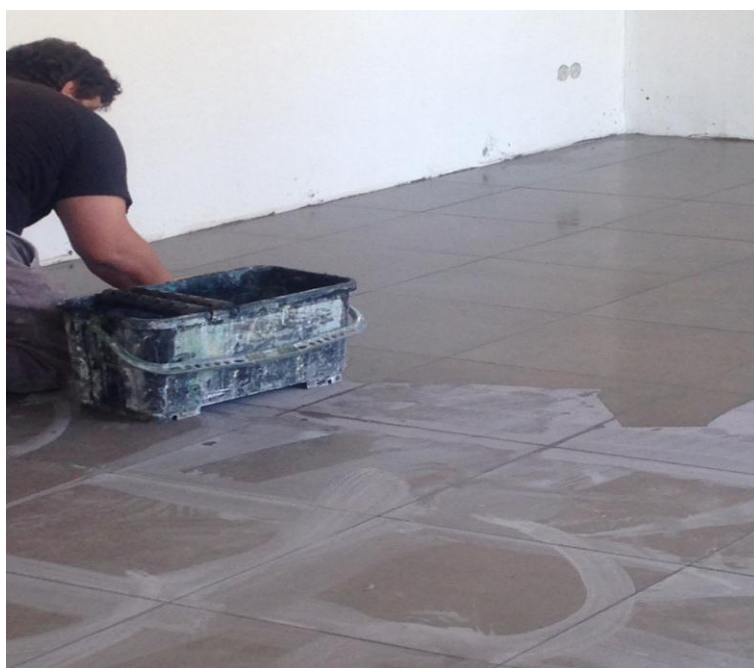
Figura 113- Limpeza final do cerâmico na zona da loja

O pavimento da zona destinada a loja de venda ao público foi revestido com azulejo de pasta preta, de acordo com o caderno de encargos, (ver Figura 113).

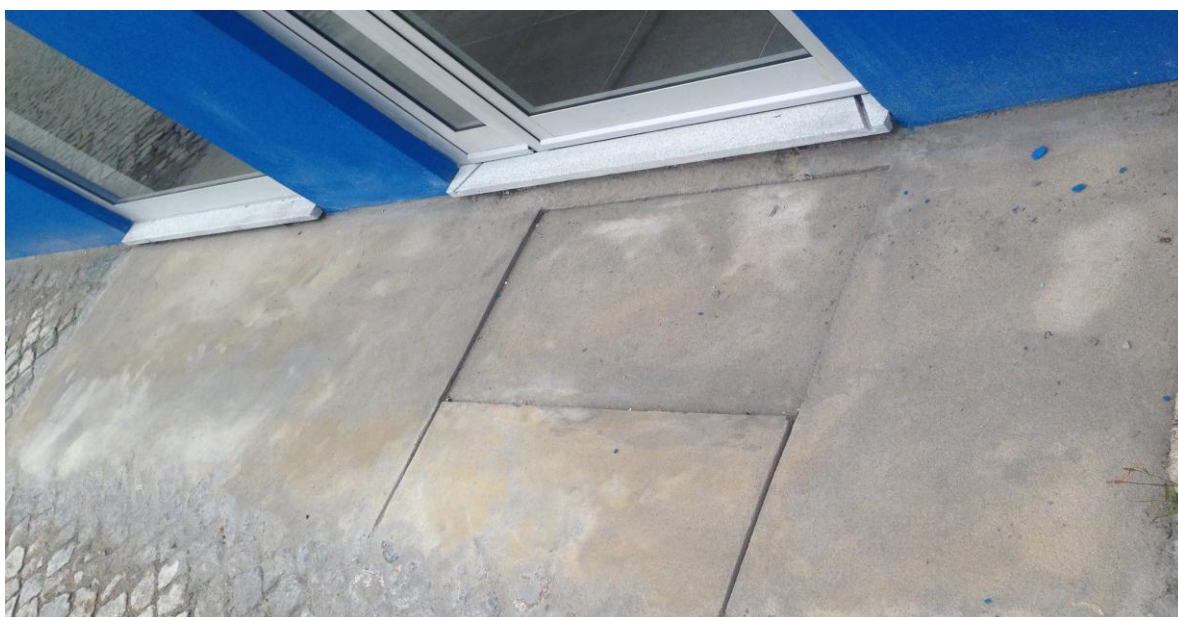
Figura 114- Arranjos exteriores do pavimento

No exterior ao Edifício, foram executadas algumas regularizações do piso, nomeadamente, a colocação de betonilha, para dar ênfase à zona de entrada do edifício, (ver Figura 114), e foi feita a lavagem de toda a zona exterior do edifício.

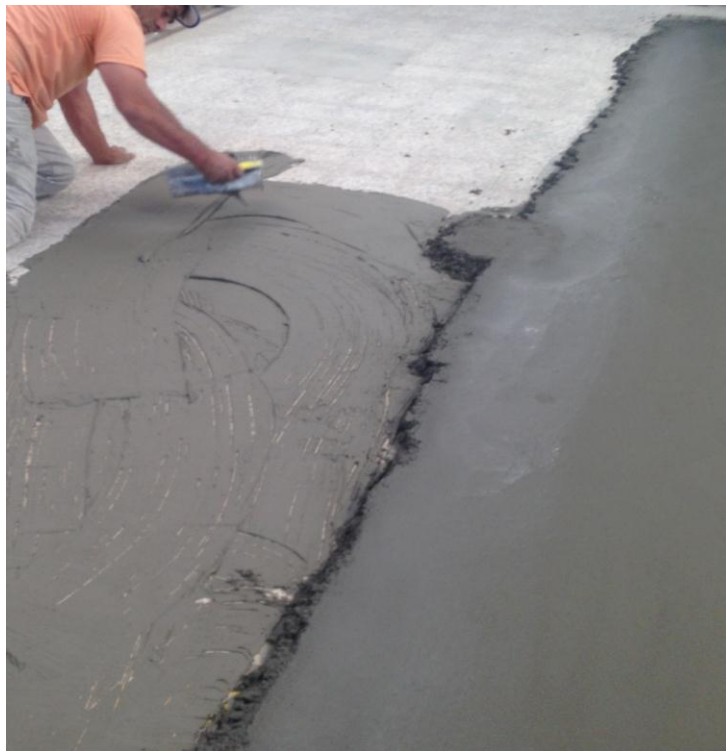
Figura 115- Nivelamento do pavimento interior

No interior do armazém, foi feito também um nivelamento, (ver Figura 115), para que as prateleiras não sofressem encurvadura, (ver Figura 116).

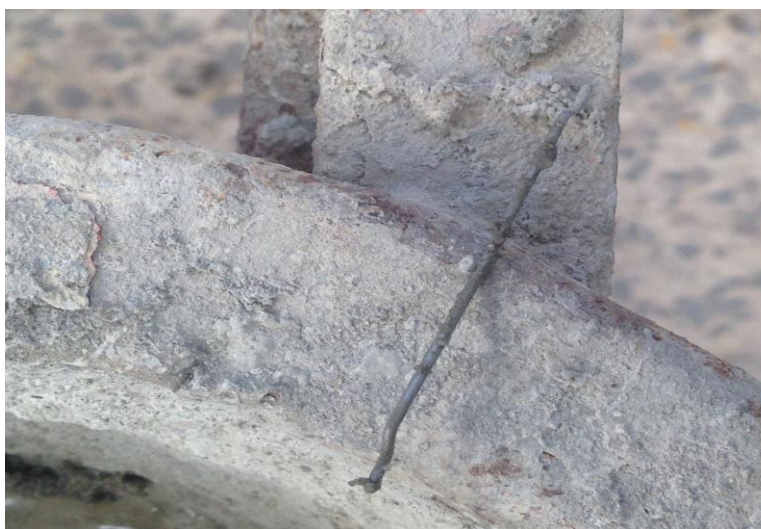
Figura 117- Fibra metálica da betonilha

O nivelamento foi feito com recurso a betonilha feita em fábrica com fibras metálicas, (ver Figura 117).

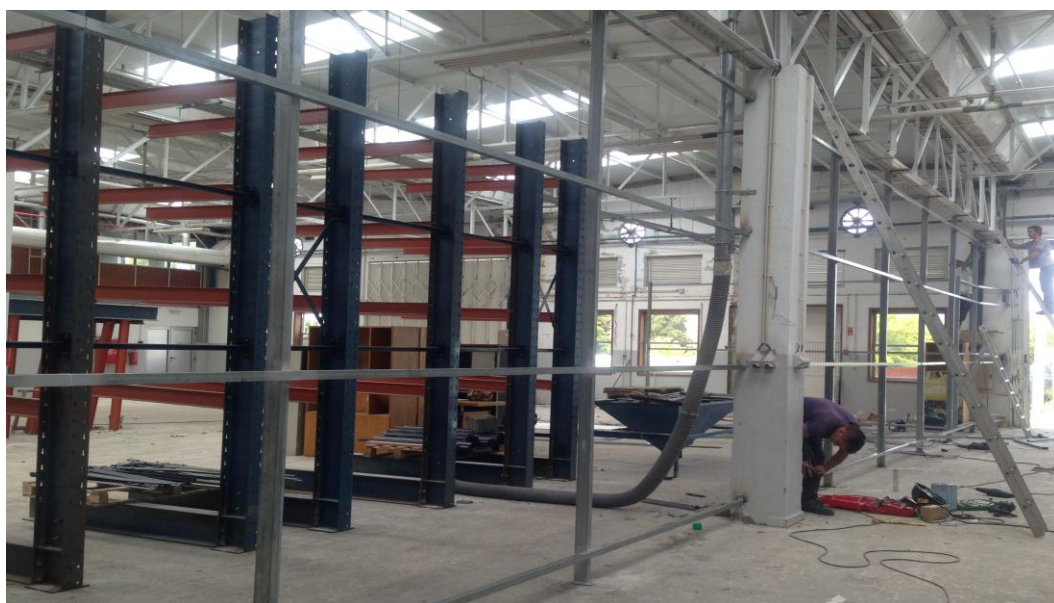
Figura 118- Estrutura metálica para a divisória

Após o término da obra, foi pedida a realização de uma divisória metálica, (ver Figuras 118 e 119), para a PORTIANGA. O orçamento e as dimensões desta tiveram de ser submetidos a aprovação do dono de obra, Caetano Parts; da Portianga e da fiscalização, Eneescord, (ver Quadro 9).

| | Unidades | Quantidade | Preço |
|--|---|---|---|
| Execução da divisória em chapa sandwich 40mm, incluindo a estrutura de suporte em tubo ferro galvanizado | m | 150 | 5700 € |

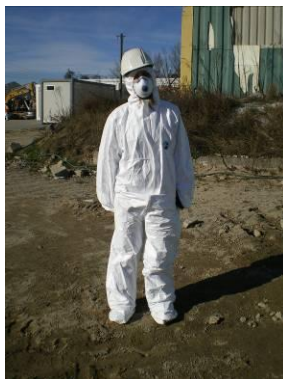
Figura 3 – Trabalhador com os EPI's necessários

- Arnês (preso a um ponto devidamente fixo) – se se justificar - linhas de vida ou plataforma elevatória;
- Capacete de Protecção;
- Protecção Respiratória descartável: Meia-Máscara com filtro anti-poeira (classe FFP3);
- Fato inteiro de utilização única tipo “Tyvek” com capuz;
- Botas de protecção mecânica;
- Luvas;
- Eventual uso de óculos ou viseira. As máscaras que irão ser utilizadas têm a função de purificar o ar a respirar e impedir a inalação de detritos e poeiras. Sempre que se verificar que estão em mau estado de conservação, deverão ser substituídas. Quanto aos fatos de trabalho, tipo “Tyvek” com capuz, são próprios de cada trabalhador e não reutilizáveis. As máscaras e os fatos, depois de utilizados, serão tratados como resíduos perigosos, pelo que serão colocados em big-bags identificados que posteriormente serão enviados para eliminação.
